4 保存樹木

5 菅生大沢の市有林の現状について

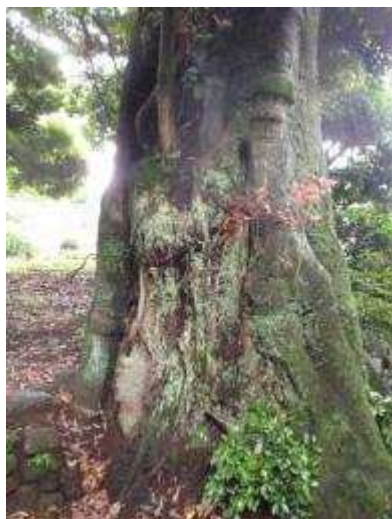
バーク堆肥による不定根誘導法

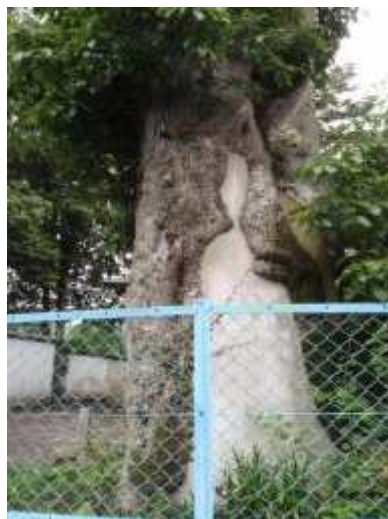
セメント充填法

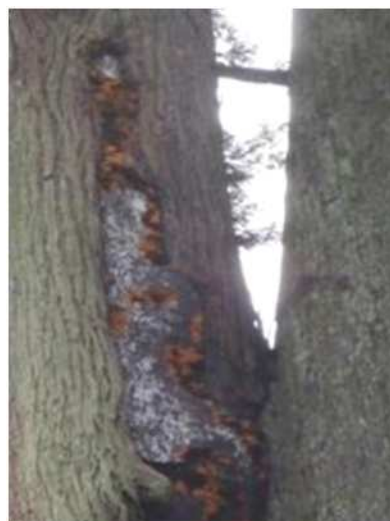
ウレタン充填法

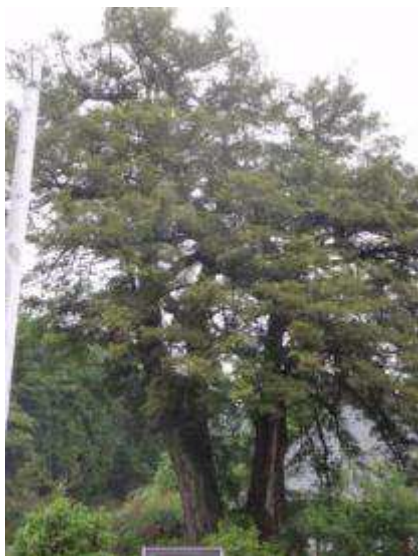
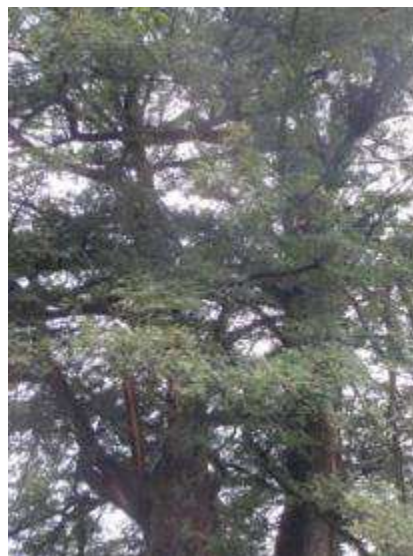
①

地域	場所	樹種
東秋留 雨間 地藏院	山門脇	カヤ
現況	症状	樹勢
3本立ちの大径木	なし	すこぶる良好

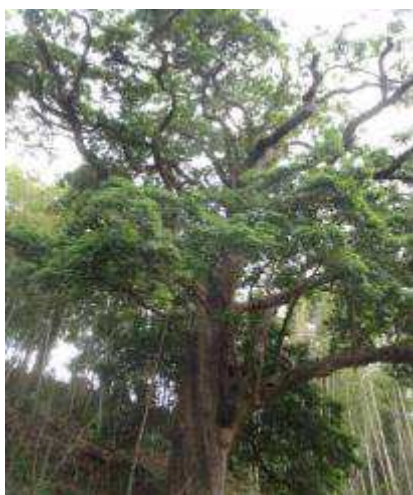
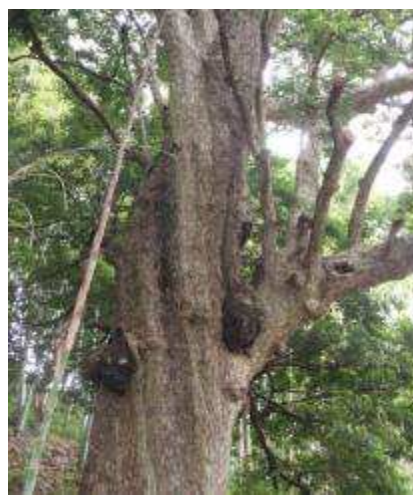
②

地域	場所	樹種
東秋留 雨間 地藏院	墓地	カゴノキ
現況	症状	樹勢
腐朽があるが剪定されている	なし	すこぶる良好

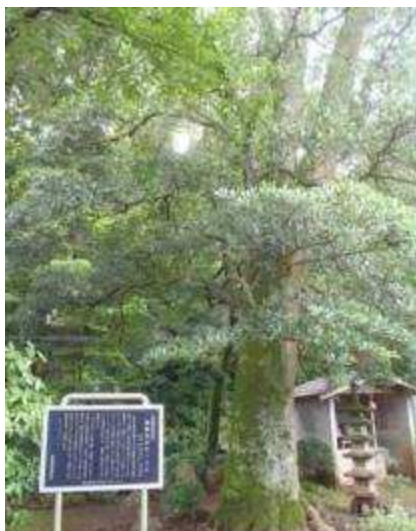
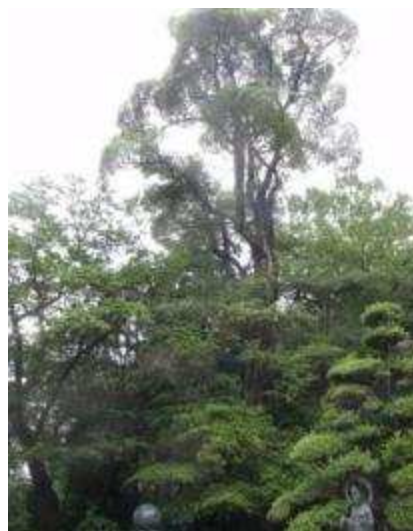
③

地域	場所	樹種
多西 草花丘陵 慈勝寺	庭園内	モッコク
現況	症状	樹勢
樹木医の剪定痕あり	なし	すこぶる良好

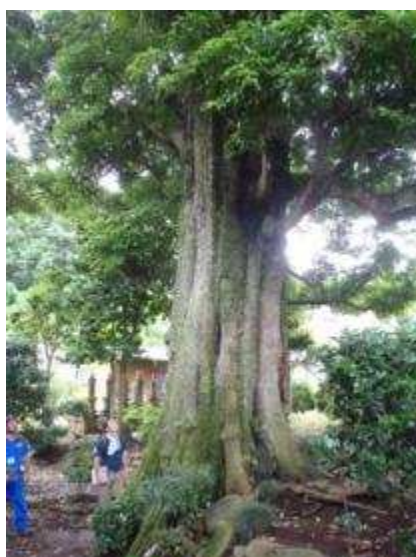
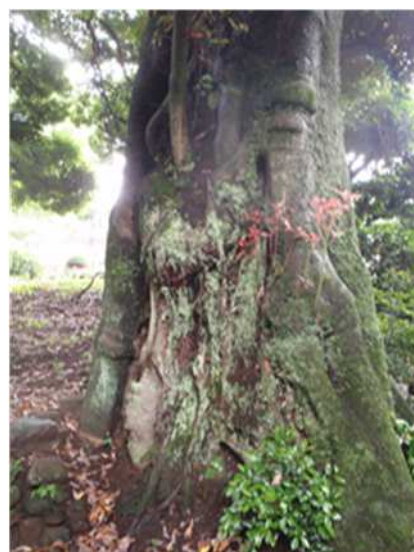
④

地域	場所	樹種
多西 草花丘陵 慈勝寺	本殿裏	タブノキ
現況	症状	樹勢
樹木医の治療痕あり	不定根の誘導	すこぶる良好

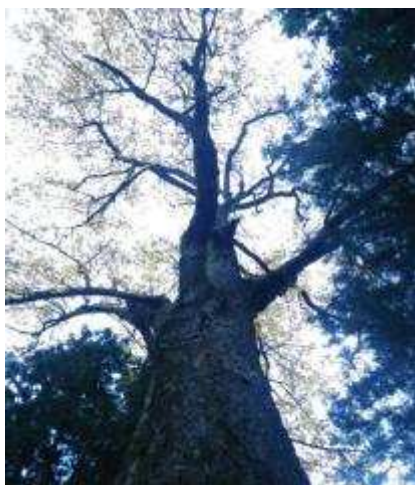
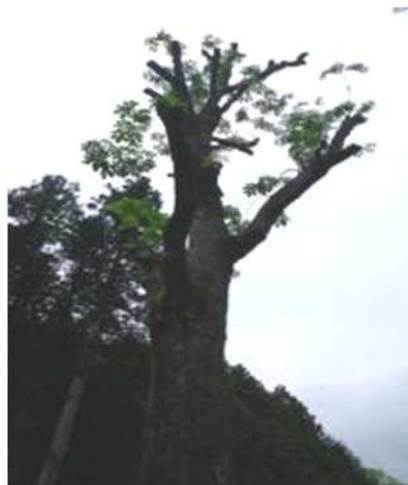
⑤

地域	場所	樹種
小宮 養沢 養沢神社	社内	トチノキ
現況	症状	樹勢
根の踏圧痕あり (上根の表皮剥離)	強剪定	剪定後の回復待ち

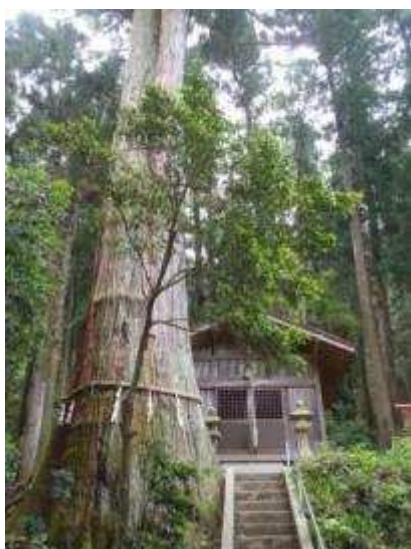
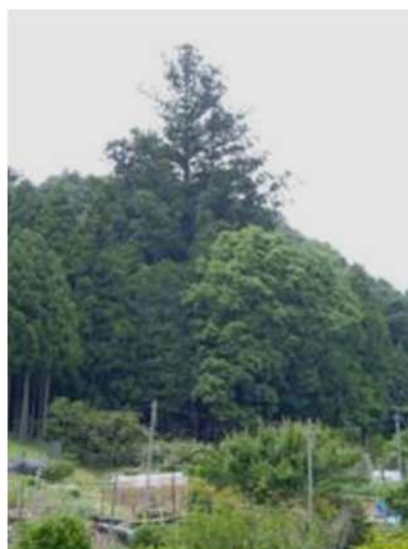
⑥

地域	場所	樹種
小宮 寺岡 五柱神社	社内	スギ
現況	症状	樹勢
根の踏圧痕あり (上根の表皮剥離)	目立った衰えは見られない	すこぶる良好

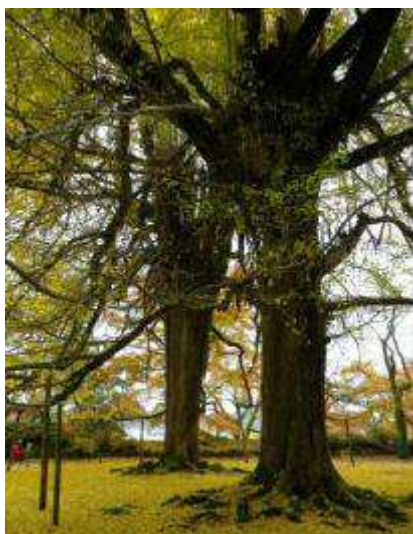
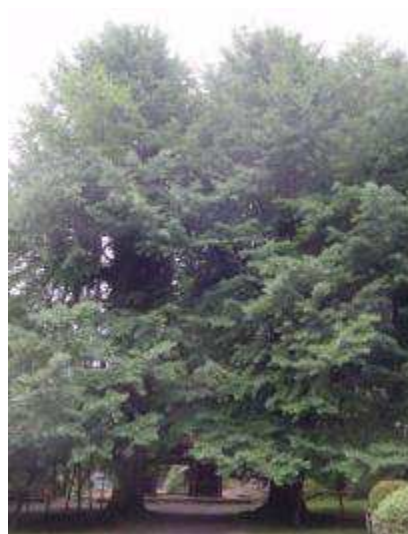
⑦

地域	場所	樹種
五日市 小和田 広徳寺	山門脇	イチヨウ
現況	症状	樹勢
乳が下がっている (古木の証)	枝の付け根に少し腐 朽がある	良好

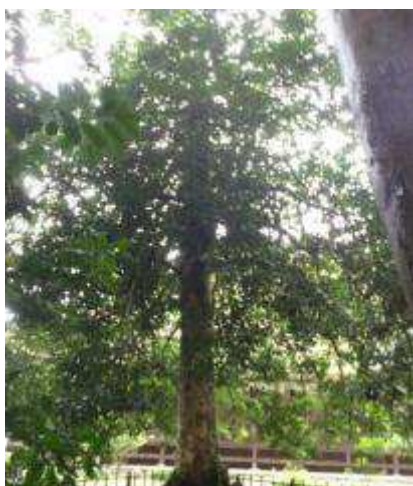
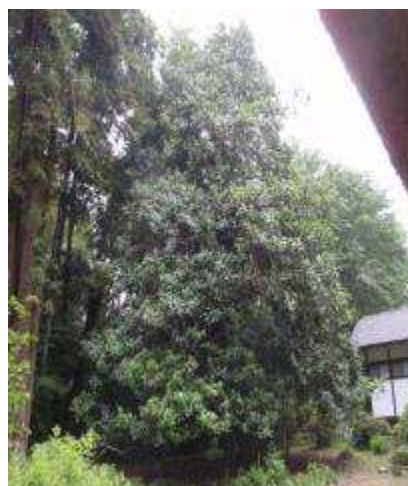
⑧

地域	場所	樹種
五日市 小和田 広徳寺	本殿裏	タラヨウ
現況	症状	樹勢
枝葉の繁茂が良好	なし	すこぶる良好

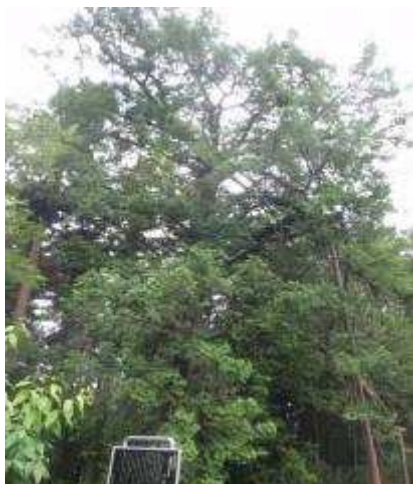
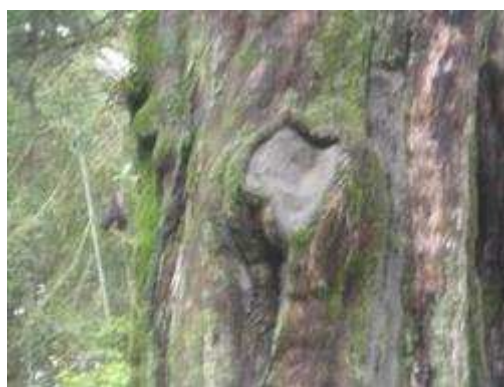
⑨

地域	場所	樹種
五日市 小和田 広徳寺	畑地脇	カヤノキ
現況	症状	樹勢
幹腐朽が進んでいる	樹木医の治療痕あり	不良

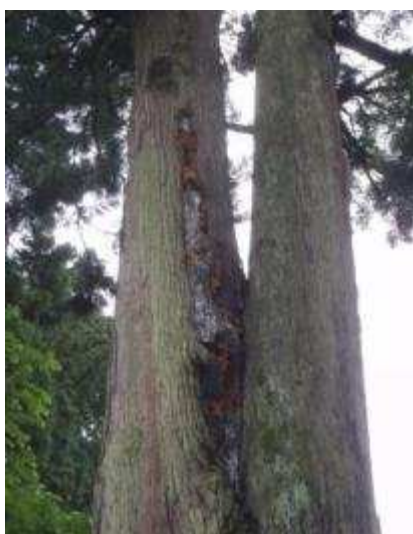
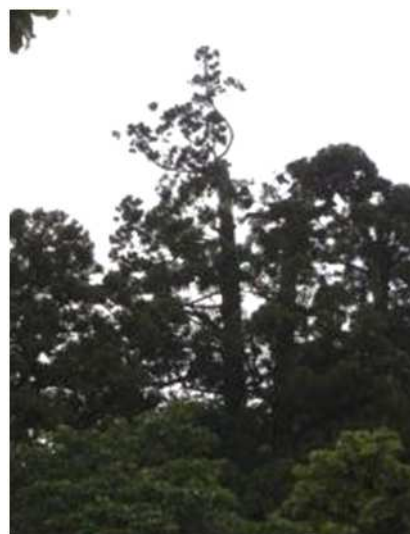
⑩

地域	場所	樹種
増戸 三内 大悲願寺	山門脇	スギ
現況	症状	樹勢
樹冠梢部が枯損 (大気汚染が原因か)	ウレタンの充填痕	不良

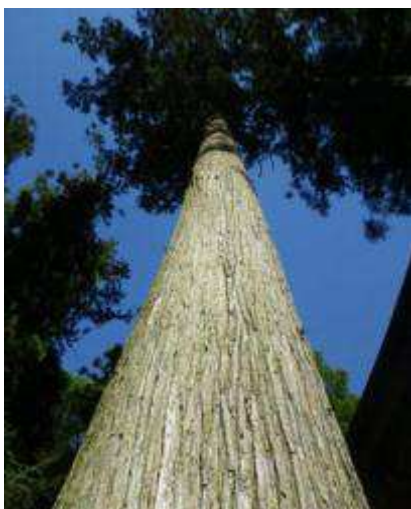
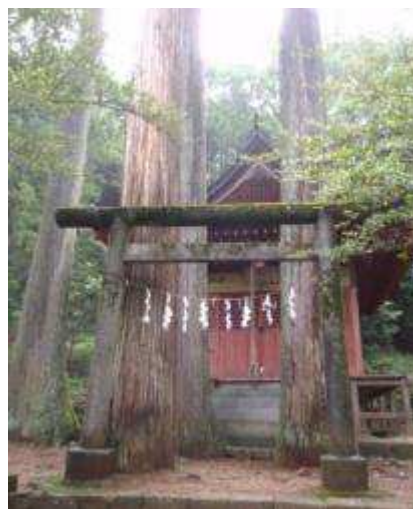
⑪

地域	場所	樹種
戸倉 盆堀 小宮神社	寺社林	スギ
現況	症状	樹勢
鳥居の両端で参道が狭くなっている	山道の石段が根に持ち上げられている	良好

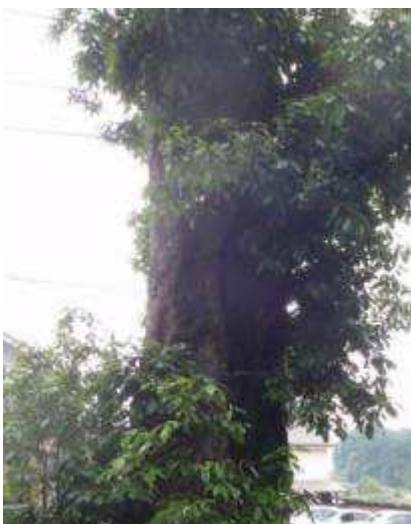
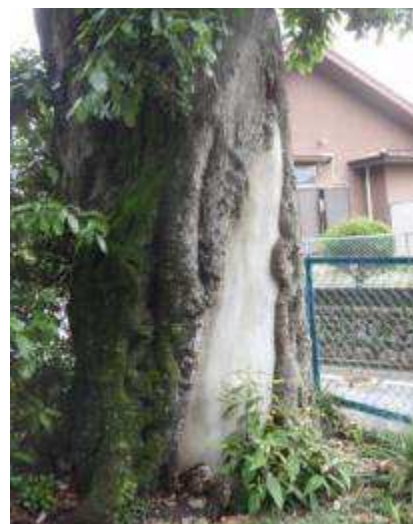
⑫

地域	場所	樹種
西秋留 中引田 中引田会館 (神社)	社寺林	アラカシ
現況	症状	樹勢
梢部欠損 株腐朽	セメント充填 (きれいな造作)	やや不良

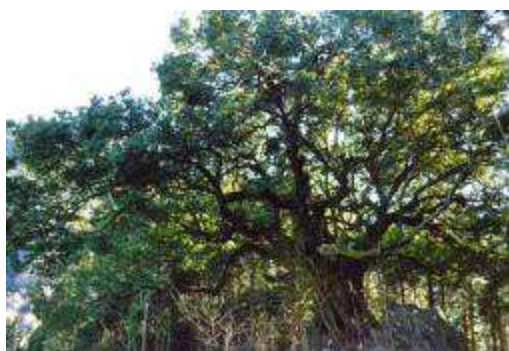
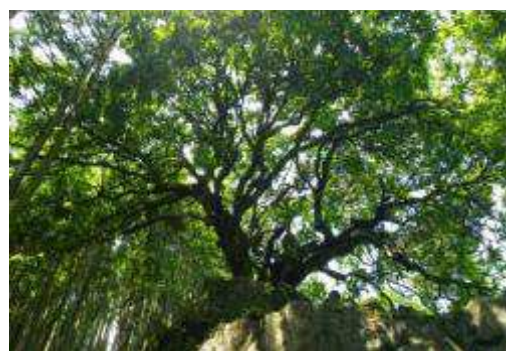
⑬

地域	場所	樹種
五日市 深沢	山林	ウラジロガシ
現況	症状	樹勢
石灰岩の上の老木	根株腐朽があるが不定根が伸びている	良好

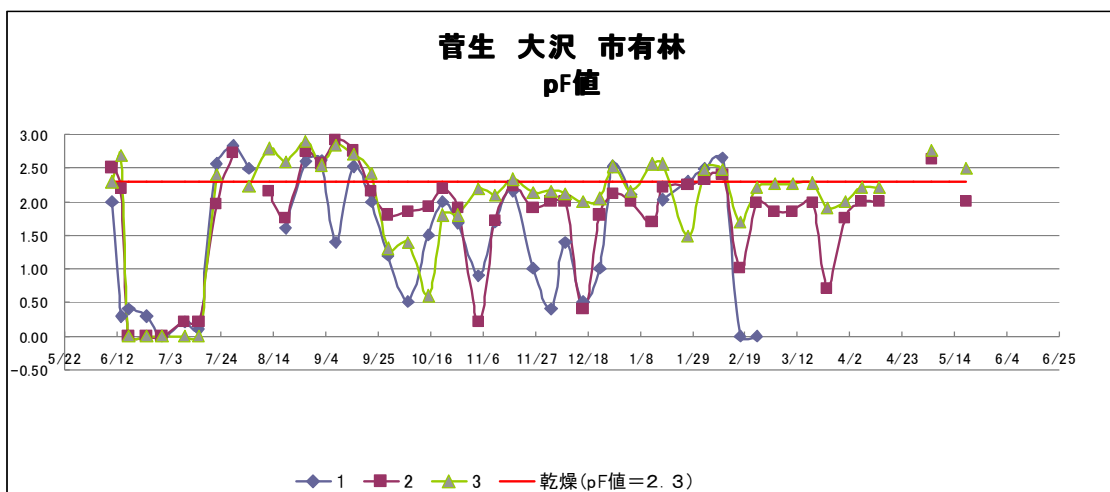
計測結果からは、年間を通して乾燥傾向が強い場所と言えますので、当初の推察を裏付けるデータとなりました。グラフの横線のpF2.3の値は、一般的な植物の根が吸水できる限界値であり、多くの植物の永久しおれ点とされている値です。この盛土地の頂上部は、6月の梅雨の時期を除き年間を通して2.3前後で推移していると言えます。

また、法面に近い1（水色）の計測値に比べて、法面から40m離れた3（緑色）は強い乾燥を示しています。このことから雨水などの自由水が重力水として垂直方向に移動して、毛管で再度地表に水分を供給するのではなく、横方向の法面方向に移動していると考えられます。

その要因としては、自由水の垂直方向の移動を阻害する構造が土中にあると推察できます。特に、関東ロームなどの微粒構造の土壌に強度の鎮圧を重機でかけた場合、不透水層ができ水分の移動が難しくなる傾向があります。しかし、客土の場合、鎮圧により毛管が復活するケースもありますので、礫の密度、礫のつくる間隙など、毛管を切る要因は多々あるので、簡単には結論付けることはできません。

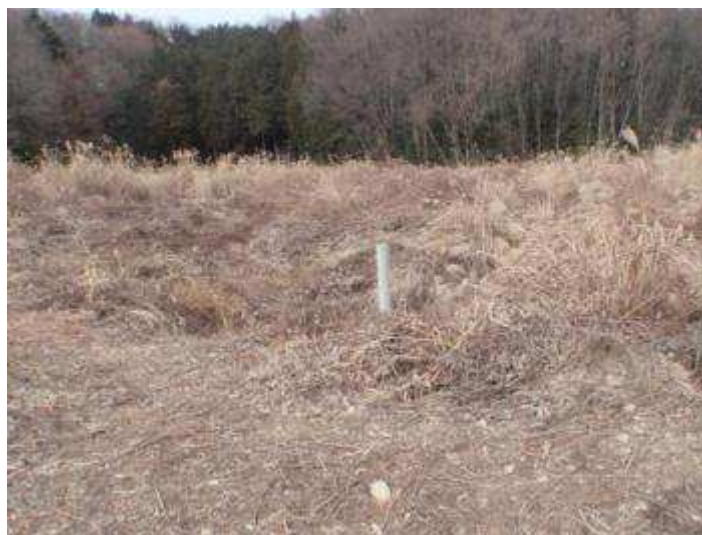
市有林の草地と林縁部

この場所は、森に囲まれた安定した草地という特異な環境を有しており、草地性の生き物など（ウラギンヒョウモン、ウサギなど）、様々な生物の生息可能な空間として機能しており、さらにその空間を捕食者が狩場として利用しています。特に、クズやススキが刈り取られた後は、猛禽などの狩場として機能していると言えます。

また、盛土の頂上部の平坦地は、生物の多様性を担保するための貴重な草地と言えます。この草地は、人為的な管理作業が必要で、年2回ほど草刈りを行い、小動物の隠れ家として一部の草地を残すことで捕食者の狩場を維持管理することが望ましいと考えます。

法面については、頂上部と比べて水条件も改善されているため、植栽等を進めることが可能と考えます。
