雨武主神社

第22号

あめ む しゅ じん じゃ 雨武主神社本殿

白井裕泰 (ものづくり大学教授)

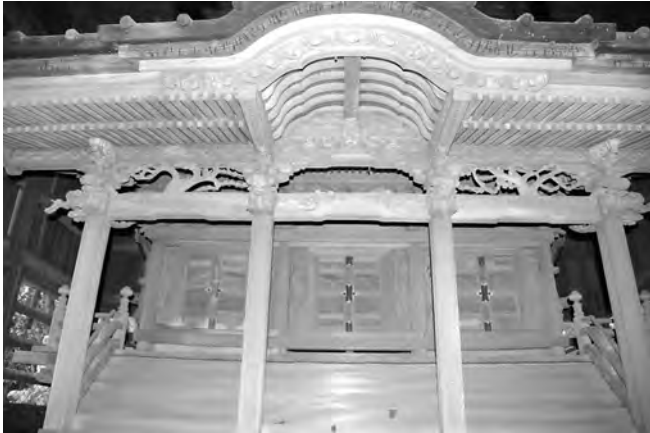
写真4 雨武主神社本殿 正面

概要：三間社・^{さんけんしゃ}流造、^{ながれづくり}千鳥破風・^{はふ}軒唐破風付、^{から}瓦棒板葺、^{けやき}総檜造。

擬宝珠高欄切目縁を四周にまわし、左右奥に脇障子^{しやうじ}を建て、正面に五段の木階を設ける。身舎柱はすべて丸柱で、木製基壇の上に建てられ、地長押・腰長押・内法長押・頭貫獅子鼻付で固められ、出組を載せ、丸桁・妻梁を支持する。軒回りは二軒・繁垂木・茅負・二重裏甲からなっている。妻飾は二重虹梁・鬼板で化粧棟木を支える。向拝は三間で、浜縁を設ける。向拝柱は角柱几帳面取りで、水引虹梁獅子鼻（正面）・猿鼻（側面）付で連結され、三ツ斗を載せ、軒桁を支える。屋根は流造、千鳥破風・軒唐破風付で、箱棟両端に鬼板・千木付を設け、大棟に4本の鯉木を載せる。千鳥破風大棟先端に鬼板・千木・鯉木を設ける。降り棟、軒唐破風大棟先端に鬼板を設ける。

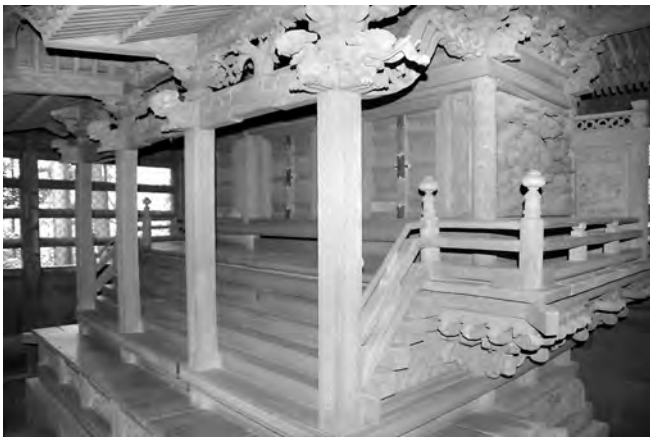
写真5 雨武主神社本殿 正側面

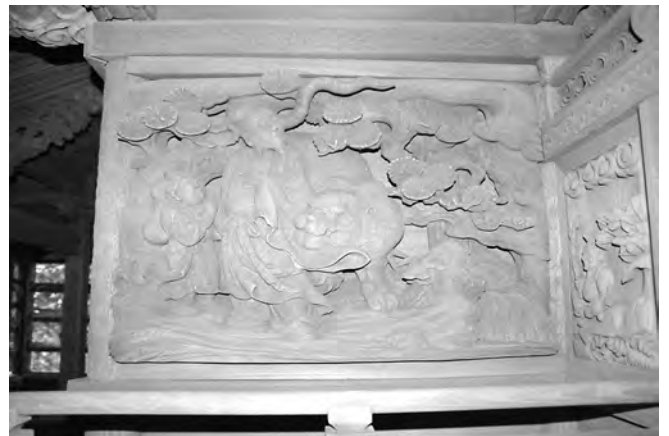
写真6 「林和靖、梅と鶴を愛する図」（右側面）

羽目板彫：木製基壇羽目板に菊水文（背面両脇間および左側面には亀が付加）、縁支輪に菊文、浜縁羽目板に菊水文（正面）および牡丹文（側面）、小脇板には中間に昇竜、脇間に昇鯉、右側面壁に「林和靖、梅と鶴を愛する図」、背面右脇間壁に「白楽天、詩を老婆に聴かせる図」、背面中間壁に「西王母、仙桃を与える図」、背面左脇間壁に「侍童が、滝の水を瓢箪に汲んで老人にすすめている図」、左側面壁に「虎と、瓢箪を持った侍童をつれた隠士・仙人の図」、脇障子羽目板の表側に恵比寿、裏面に松竹梅と玄武、琵琶板に雲文、支輪に雲文、向拝妻虹梁上に人面と松が彫られている。

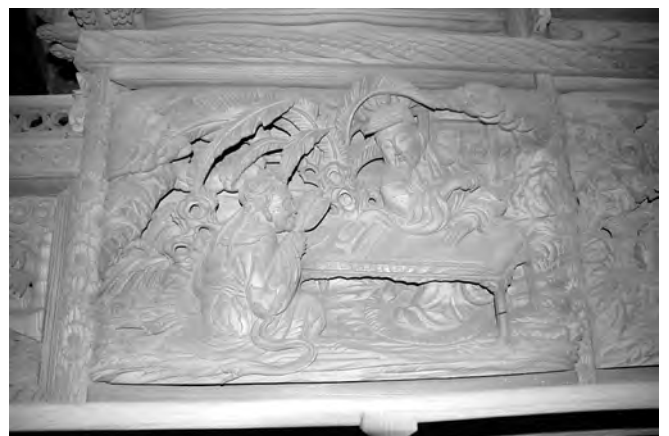
写真7 「白楽天、詩を老婆に聴かせる図」（背面右）

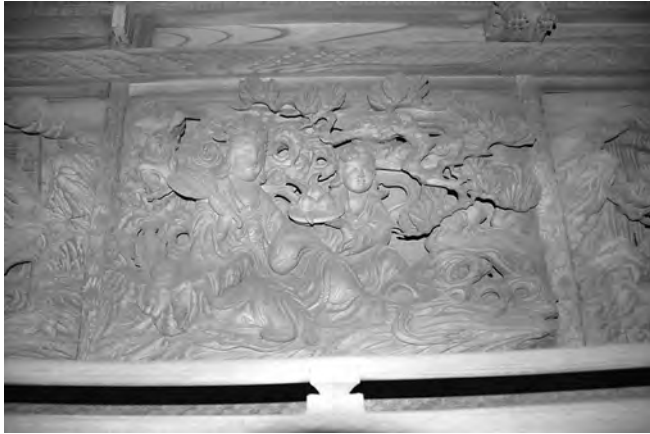
写真8「西王母、仙桃を与える図」(背面中央)

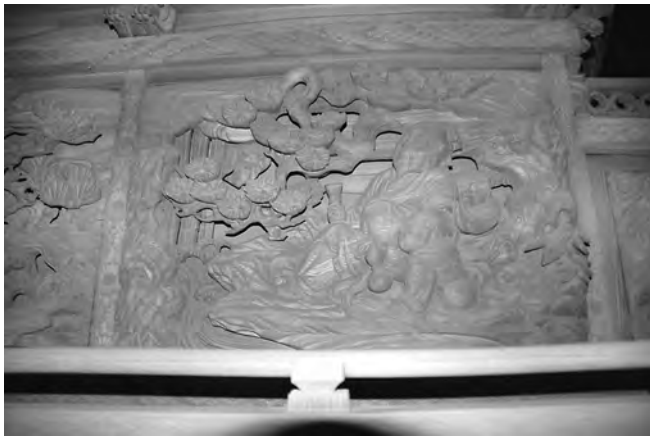
写真9「侍童が、滝の水を瓢箪に汲んで老人にすすめている図」(背面左)

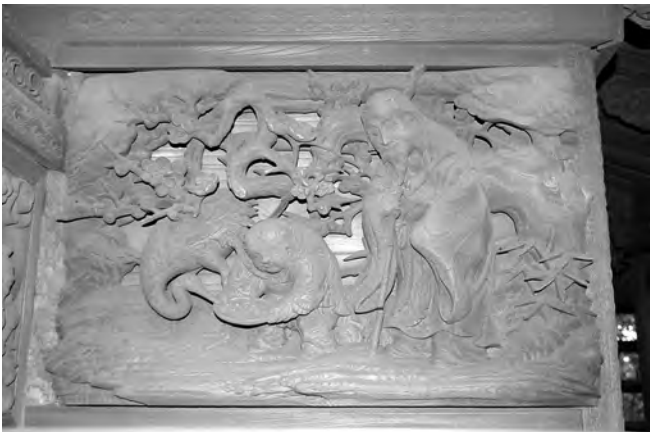
写真10「虎と、瓢箪を持った侍童をつれた隠士・仙人の図」(左側面)
